DETERMINACIÓN DE LA CALIDAD DEL AGUA EN LAS INSTALACIONES DE LA UAM IZTAPALAPA

T.S. Coronel-Moreno ^a, M. Rodríguez-Duarte, L. Rodríguez-Moreno ^a, J. Cardoso-Martínez ^{a*}

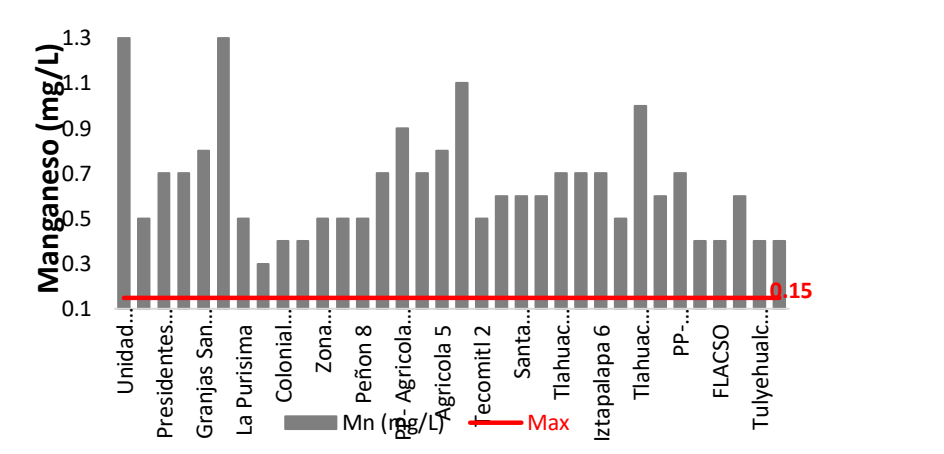
Figura 2. Valores obtenidos de Manganeso (Mn²⁺) de los sitios muestreados en las alcaldías de Iztapalapa y Tlalpan.

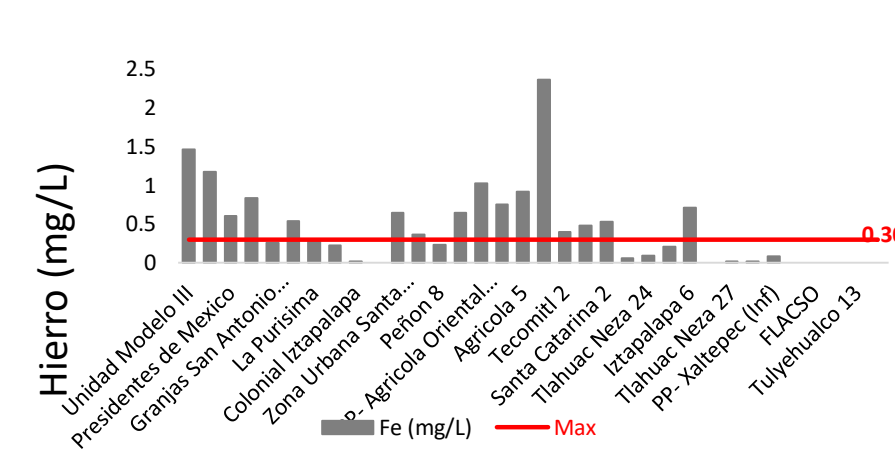
Figura 3. Valores obtenidos de Hierro (Fe²⁺) de los sitios muestreados en las alcaldías de Iztapalapa y Tlalpan.

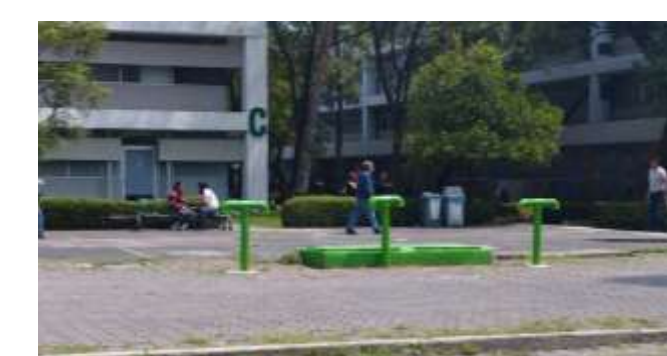
Figura 4. Ubicación cisterna 1

- Se realizó la toma de agua de diferentes cisternas de agua ubicadas en la UAM-I las cuales fueron:
 - En la primera llegada de agua, ubicada en frente del edificio F (Figura 4), la cual no tiene algún tratamiento previo. Se puede observar, al momento de la recolección, una película de organismos, así como un color turbio.
 - En esta cisterna se encuentra el agua ya tratada previamente de la cisterna 1 (Figura 5).
 - La tercera muestra se tomó de la cisterna ubicada, enfrente del estacionamiento (Figura 6), esta no cuenta con algún tratamiento previo, de igual manera que en la primera llegada de agua, esta presenta una película de organismos.
 - Esta muestra se tomó de agua tratada previamente de la toma 3 (Figura 7).

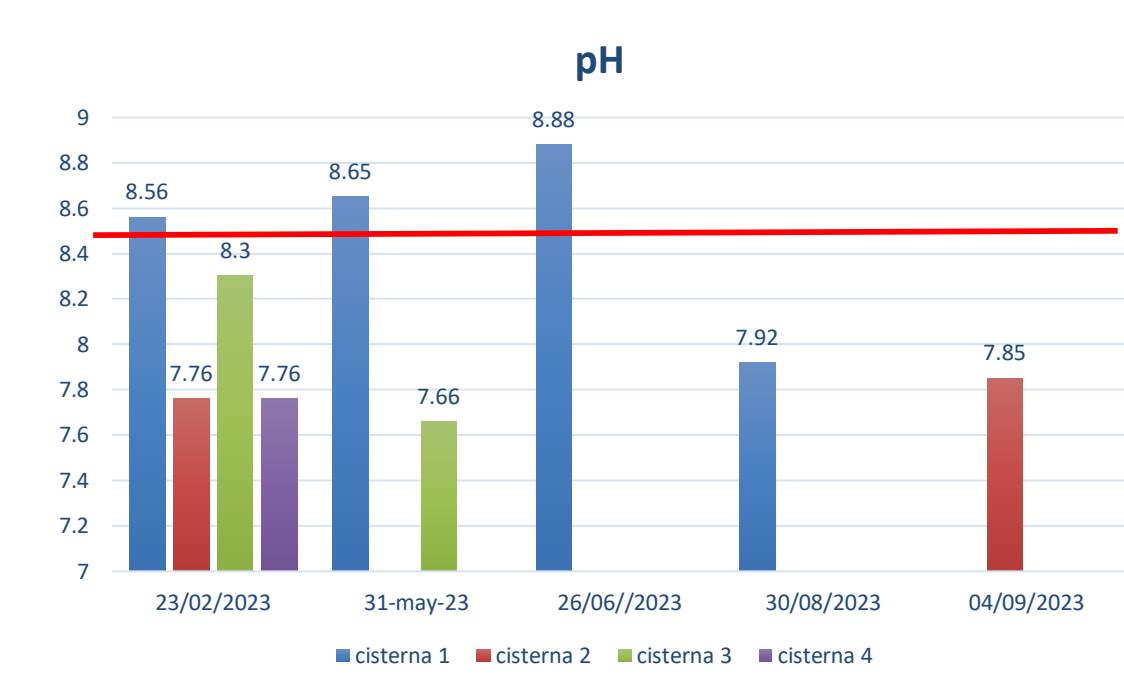
Figura 8. Valores obtenidos de pH de los sitios muestreados en la UAMI

- Cisterna 1: 9.18% lo que nos dice que el agua no es apta para el consumo humano, pero es apta a mejoramiento
- Cisterna 2: 5.26% esto nos dice que el agua no es apta para el consumo humano. Pero puede ser mejorada.
- Cisterna 3: 9.21% este porcentaje nos indica que el agua no es apta para el consumo humano, puede ser mejorada.
- Cisterna 4: 5.26% eso nos indica que el agua no es apta para el consumo humano, pero puede mejorar

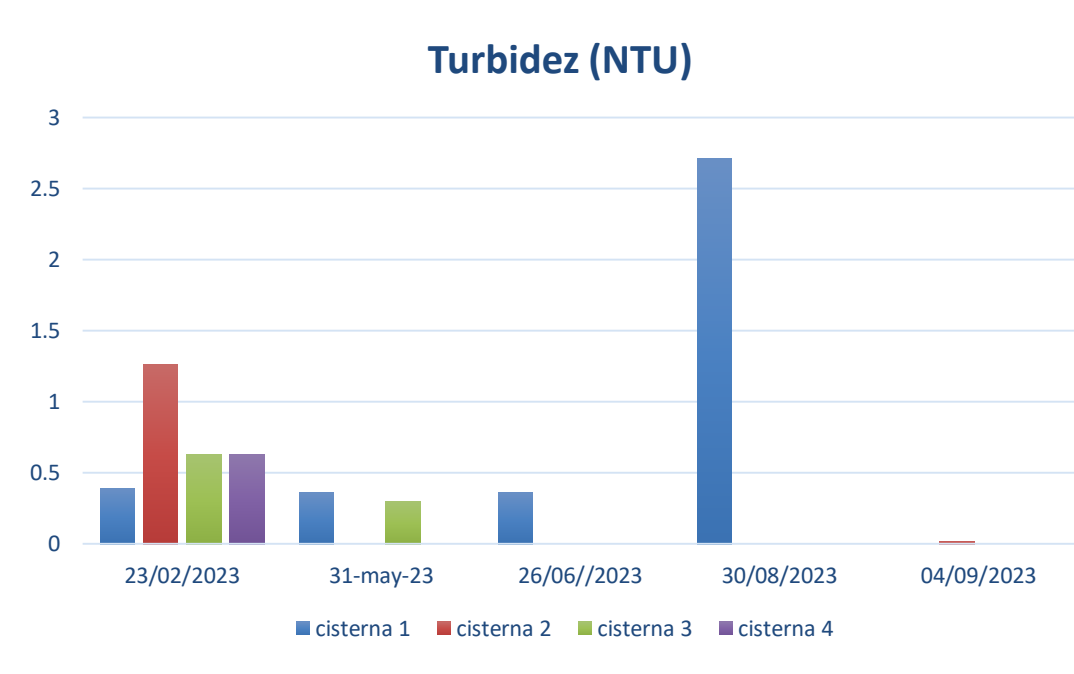
Figura 9. Valores obtenidos de Turbidez de los sitios muestreados en la UAMI
